Grundejerforeningen Regnersvej, Ølstykke

Tilstandsvurdering af vejbelægninger

12. september 2024

Teknologisk Institut
Gregersensvej 4
2630 Taastrup
Byggeri og Anlæg

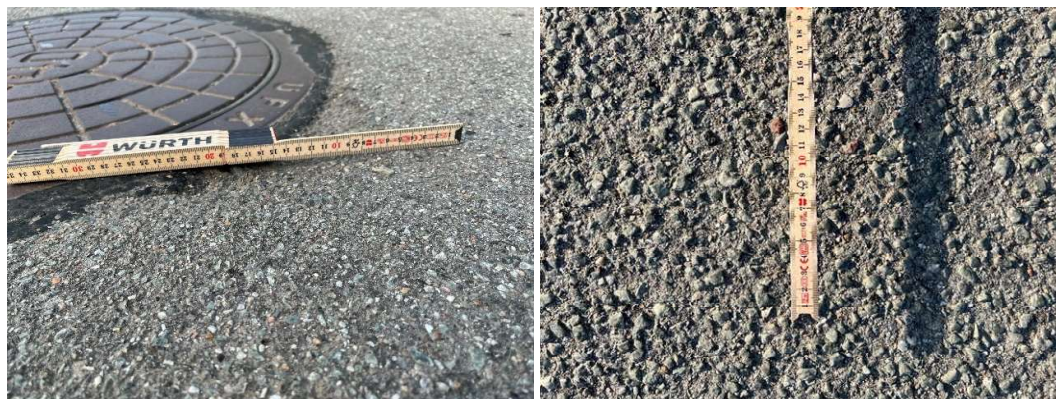
Belægningerne på Regnersvej ser ud til at være et asfaltslidlag af typen AB 6t, med undtagelse af stamvejen, der vurderes belagt med en AB 8t. Belægningerne er vist i figur 4.2.1.

Figur 4.2.1 Overflade på stikveje (tv) og stamvejen (th).

Belægningerne på Regnersvej er aldrende, der registreres tegn på slid, men der opleves endnu ikke udpræget stentab.

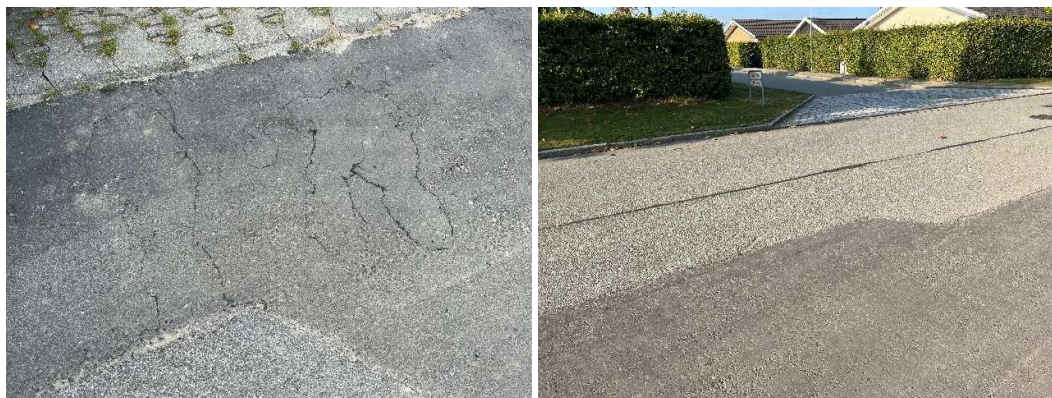
Der findes opgravninger på alle foreningens veje, da der for nyligt er nedlagt fjernvarme. Disse ledningsgrave er for nu belagt med GAB 0 (bærelag) til top. Et GAB 0 bærelag skal iht. vejreglerne for varmblandet asfalt, dækkes med slidlag inden udgangen af 2. kalenderår for at opretholde garantien.

En GAB 0 er ikke egnet til at beskytte mod vand på samme måde som et tæt slidlag. I en GAB tillades større hulrum og dermed risikeres nedsivning af vand gennem belægningen. Derfor er det vigtigt at få afdækket med et slidlag inden for den i vejreglerne fastsatte tidsgrænse. Af figur 4.2.2 ses eksempler på GAB i ledningsgrave:

Figur 4.2.2 Overflade ledningsgrav genopfyldt med GAB 0.

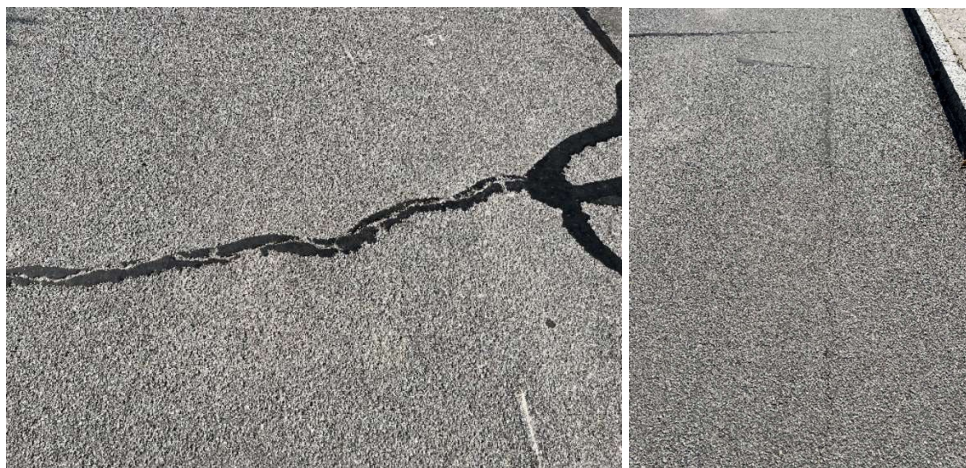
Revner i belægningen forekommer på hele Regnersvej. Revner opstår typisk nedefra og skal dermed repareres inden udlægning af nyt slidlag. Revner, der ikke repareres, vil oftest slå igennem det nye slidlag, nogle inden for meget kort tid.

Figur 4.3.1 Eksempel på tværgående (th) og langsgående (tv) revne.

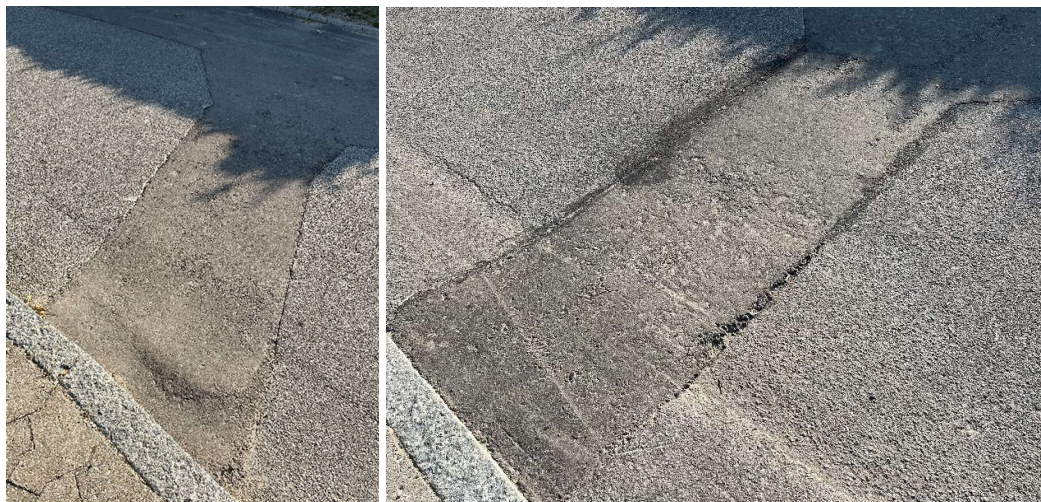
På foreningens veje findes store strækninger efter nedgravning af fjernvarme. Mange af revnerne fremkommer af samlingerne mellem asfalten anvendt til ledningsgravene og den eksisterende asfalt. Det er vigtigt at være særlig opmærksom på samlinger, da det typisk er her revner opstår. Eksempler på revner omkring ledningsarbejder kan ses af fig. 4.2.2:

Figur 4.3.2 Eksempel på revner i samlinger omkring ledningsgrave:

Alle ledningsgravene henligger med åbne revner, disse skal forsegles inden vinteren for at undgår unødigt nedbrydning af belægningen som kan føre til mere alvorlige skader, som frostsprængninger og slaghuller.

Alle revner bør revneforsegles omhyggeligt for at forhindre nedtrængning af vand i belægningen.

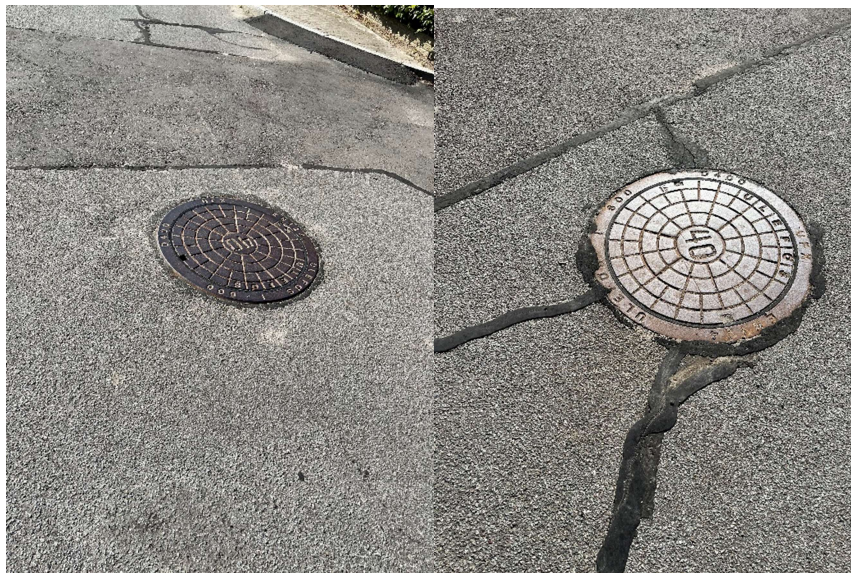
Af afsnit 3.3.1 fremgår det, at hvis afstanden til fast kant eller brønde/riste er mindre end 0,5 m skal dette inkl. brønden/risten opbrydes – dette for at undgå underhulning af asfalten med senere følgeskader som sætninger, lunker og revner. Flere steder er dette ikke overholdt f.eks. her på parkeringspladsen for enden af Regnersvej nr. 33-67, hvor området omkring brønden skulle have været opbrudt. Eksempler på dette ses af fig. 4.2.2:

Figur 4.3.3 Eksempel på brønd der ligger for tæt på ledningsgrav: Regnersvej nr. 33-67.

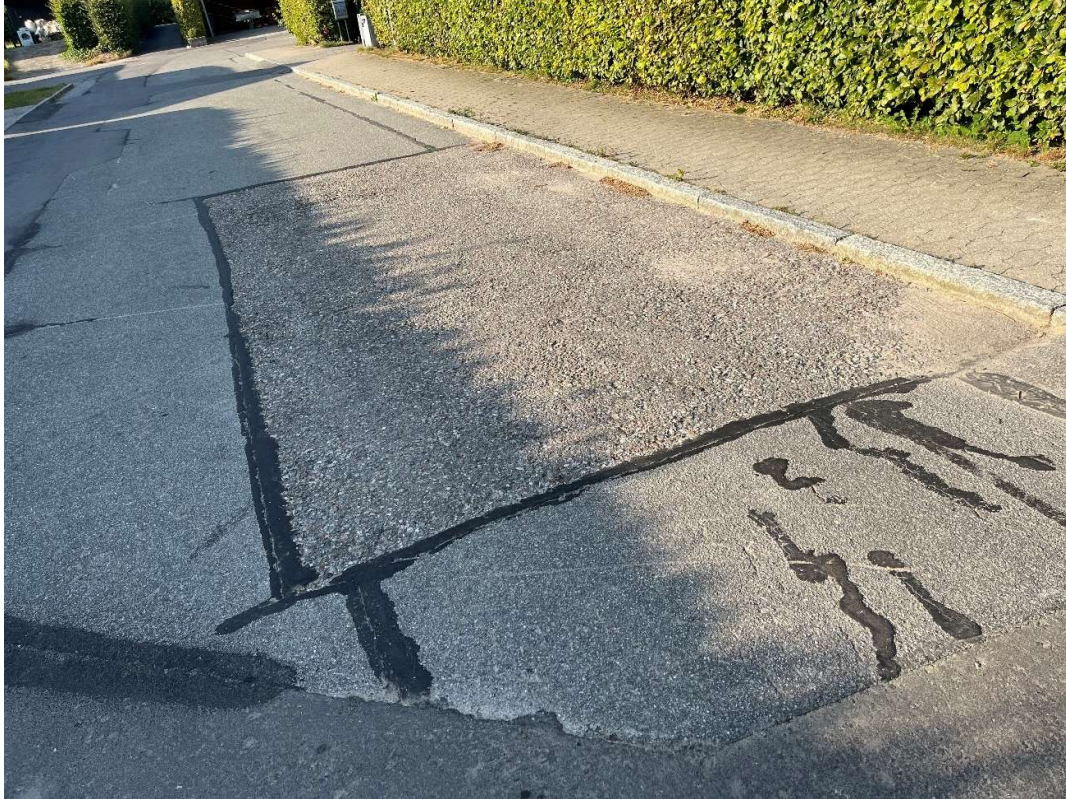
Hvis gravearbejdet ved ledningsarbejder ikke udføres korrekt med den korrekte hældning på siderne i gruslaget under asfalten, vil den tilbageblivende asfalt blive undermineret. Dermed har asfalten mistet sin understøtning og der vil opstå revner og krakeleringer til følge. Desuden skal genopfyldning af grus komprimeres ordentligt, så der ikke opstår revner og sætninger i asfalten der udlægges. Endelig har grundejerforeningen krav på at retableringen af asfalt svarer til den eksisterende, hvilket ikke er sket på figur 4.3.4 fra Regnersvej 2-38 – her er der helt tydeligt en ældre ledningsgrav, som aldrig er blevet afdækket med slidlag.

Figur 4.3.4 Manglende retablering af slidlag.

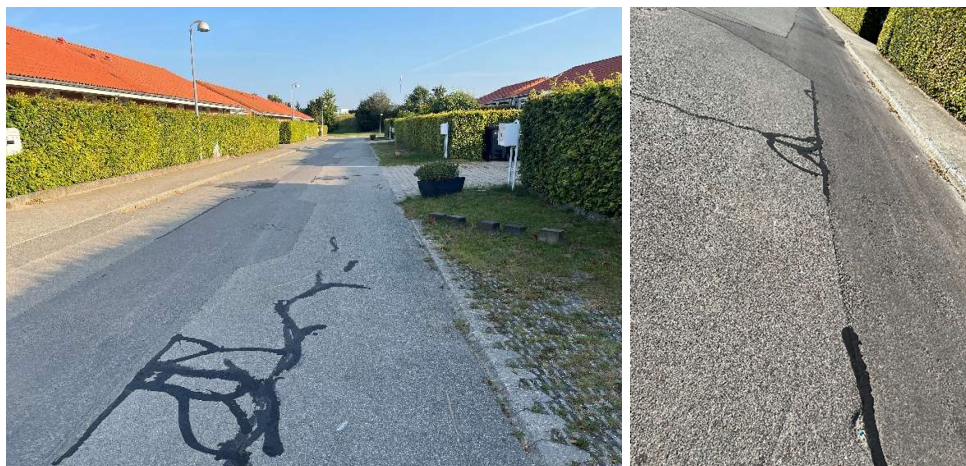
På Regnersvej opleves få områder med krakeleringer. Eksempler kan ses af figur 4.3.4:

Figur 4.3.4 Eksempler på krakelering

Krakeleringer, som får lov at ligge hen, vil typisk bredde sig samt udvikle sig til næste niveau af skader, i form af afskalninger og slaghuller.

Ved krakeleringer i slidlag bør en belægningsreovering, som tilstræbes at give god efterfølgende levetid, udskifte alle større krakelerede områder ved en såkaldt "bassinudskiftning", hvor man fræser de øverste 5-6 cm asfalt bort, eller indtil revner ikke længere kan konstateres, og efterfølgende udskiftes med nyt asfaltbærelag inden nyt fulddækkende asfaltslidlag påføres vejen i fuld bredde.

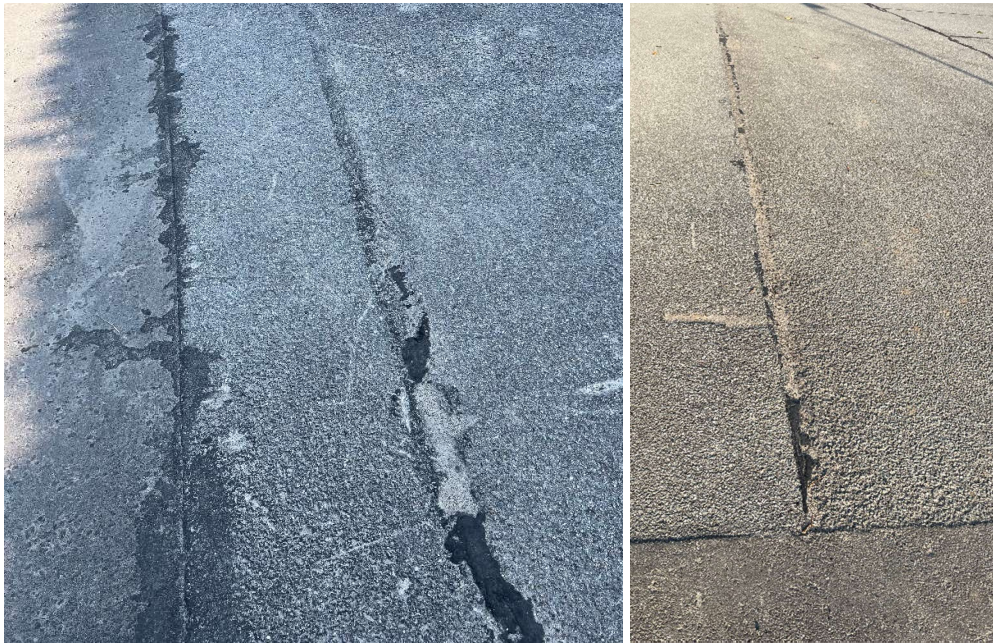
Få steder på grundejerforeningens veje opleves begyndende slaghuller. Denne type skade, er en indikation på, at en mere gennemgående reovering af belægningen er nødvendig, da skaderne er ved at forplantet sig hele vejen ned igennem asfaltlagene. Slaghuller bør udbedres straks, da de kan give anledning til nedsivning af vand i belægningen, til vinter kan der komme frostsprængninger og slaghullet vil hurtigt udvikle sig i størrelse. Af fig. 4.4.1 ses begyndende slaghuller:

Figur 4.4.1 Begyndende Slaghuller

De fleste begyndende slaghuller er i gamle samlinger mellem to udlægningsbaner. Dette kunne have været forhindret ved at forsegle samlingerne. Forsegling kan forhindre at vand trænger ned, dermed opstår der ikke frostsprængninger.

Slaghuller og dybe indtryksmærker udbedres ved bassinudskiftning inden udlægning af nyt asfaltslidlag. Overfladiske indtryksmærker rettes op af et nyt slidlag.

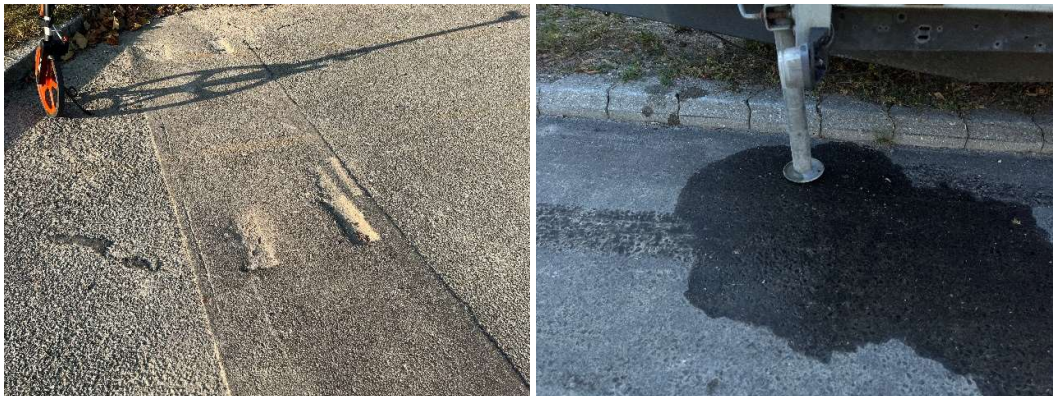
De resterende begyndende slaghuller ser ud til at være opstået som resultat af indtryksmærker i slidlaget. Grundejerforeningens veje lider meget under indtryksmærker, nogle lange og dybe og rigtig mange mindre. Et eksempel er vist i fig. 4.4.2:

Figur 4.4.1 Indtryksmærker (tv) evt. årsag (th).

Når trailere, campingvogne, containere m.fl. stilles på asfalt er det vigtigt der ikke opstår en statisk punktbelastning. F.eks. på figur 4.4.1 (th) bør der lægges en plade under støttebenet for at fordele vægten og dermed opstår ikke et indtryksmærke. Dette er specielt vigtigt de første par år efter udlægning af nyt asfaltslidlag – og særdeles vigtigt på varme sommerdage, da asfalten her vil være blødest, i løbet af et par år vil overfladen hærde op og bedre kunne modstå tryk og vrid.

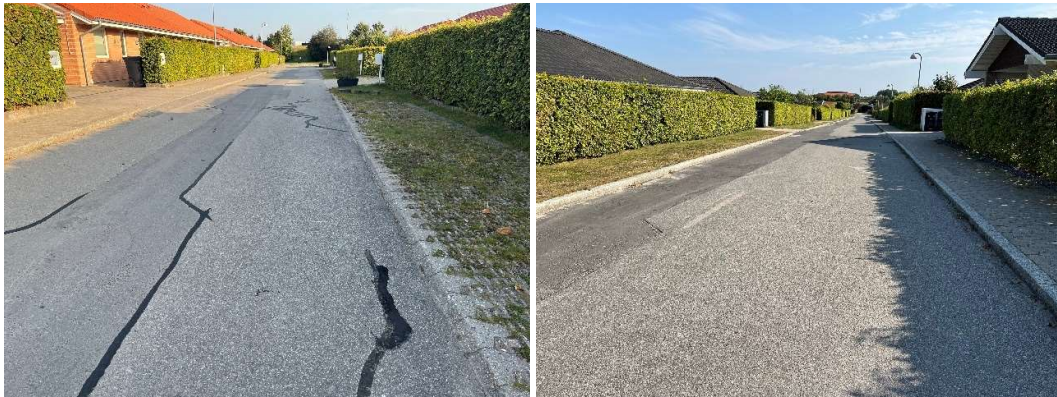
Figur 4.5.1 Fortov rækkehuse (tv) og villaer (th)

Fortovene virker meget velholdte.

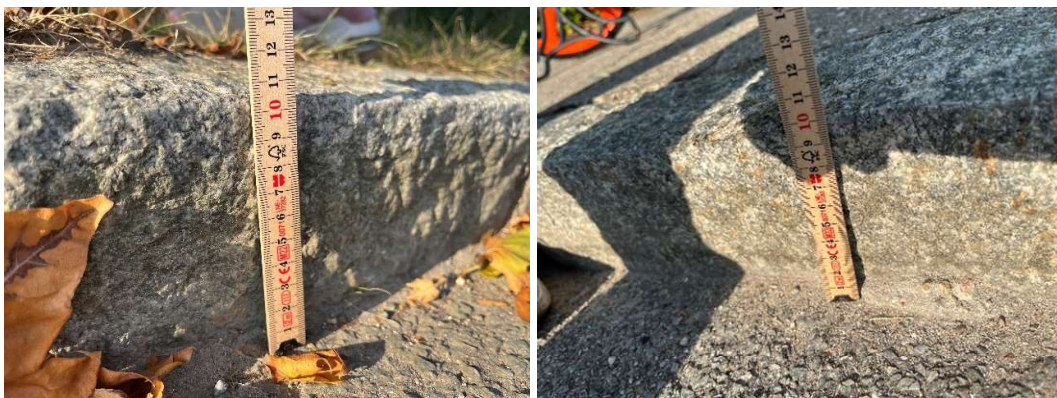
Der måles lysningshøjder på 8-12 cm, hvilket er afstanden fra asfalten til kantstenens top. Den målte lysningshøjde giver god plads til at udlægge nyt slidlag oven på det gamle, så det undgås at skulle planfræse alle veje først.

Figur 4.5.2 Eksempler på kantsten.

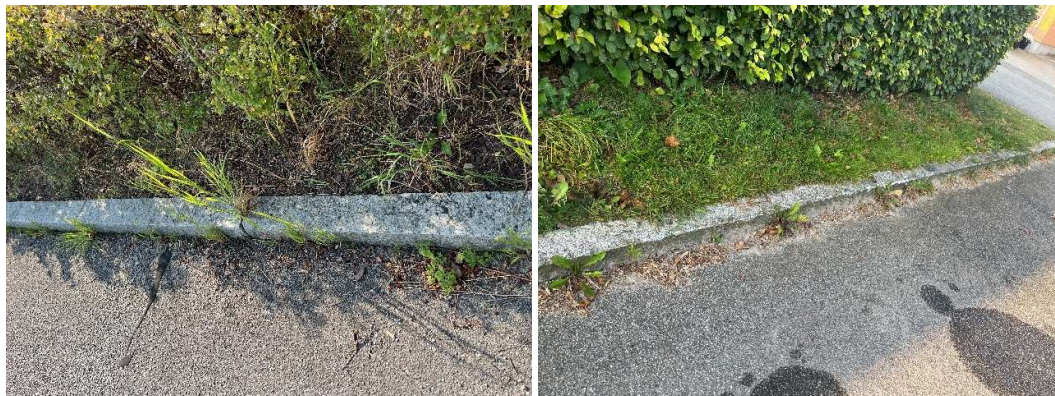
belægningen og skubber til kantsten, så de løsner sig. Generelt er Regnersvej meget velholdt i forhold til ukrudt, der opleves dog enkelte steder, hvor ukrudt bør fjernes.

Figur 4.6.1 Eksempler på ukrudt Regnersvej v. fælleshuset (tv) og nr. 69-103 (th)

For at forlænge levetiden af belægningen bør ukrudt fjernes flere gange om året og efterfølgende forsegles for at forsinke eventuelt nyt ukrudt.

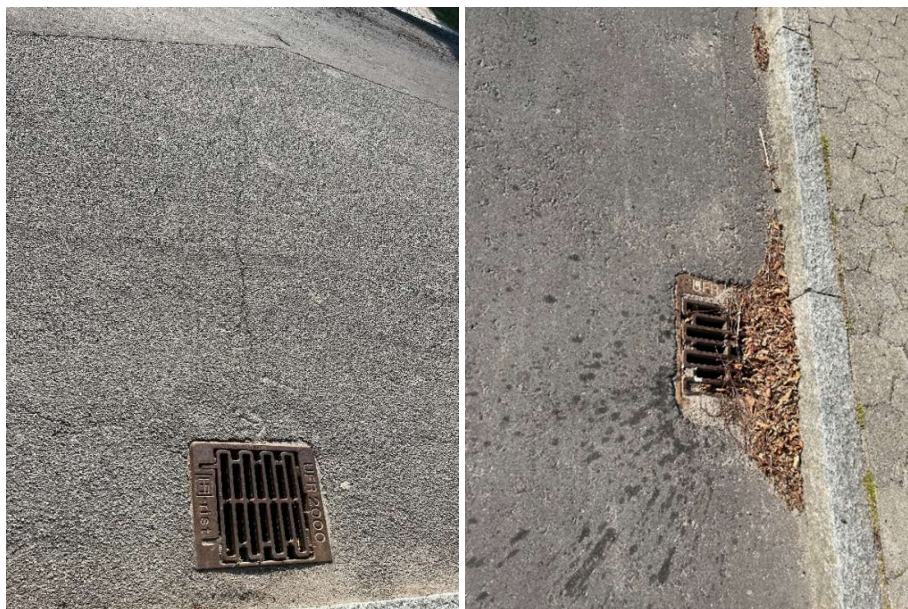
Langs vejens kantsten er der løbende placeret nedløbsbrønde med flydende riste, som sikrer afledning af regnvand. Flydende riste (som hviler på flanger på asfalten) har fordel af, at de følger belægningen, og dermed enkelt og billigt kan reguleres i forbindelse med asfaltarbejder. Ristene synes umiddelbart at ligge i niveau med asfalten. Eksempler på grundejerforeningens afløbsriste kan ses af fig. 4.6.1:

Fig. 4.6.1 Eksempler på afløbsriste: Regnersvej nr. 2-38 (th) samt nr. 40-140 (tv).

Det er vigtigt at friholde afløbsriste for løv m.m., så vand uhindret kan løbe i afløb og ikke ophober sig på belægningen. Ophobning kan føre til accelereret nedbrydning, særligt hvis vejen allerede har skader. Det anbefales at feje vejene mindst 1 gang om året for at fjerne efterårets løv.

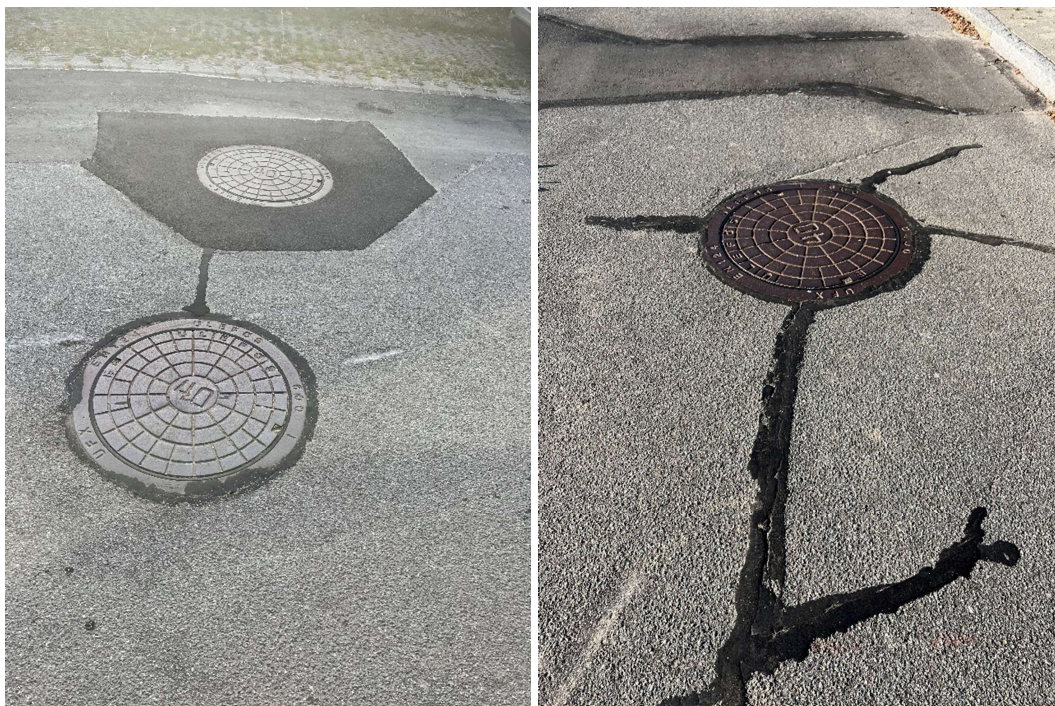
På grundejerforeningens veje findes flere brønddæksler, disse vil lige som vejristene også skulle justeres i forbindelse med et nyt slidlag. Eksempler på grundejerforeningens brønddæksler kan ses af fig. 4.6.2

Figur 4.6.2 Dæksel Regnersvej nr. 69-103 (tv) og nr. 2-38 (th).

Riste og brønde: Der forekommer en række brønddæksler og nedløbsriste i vejbelægningen, det vil være nødvendigt at regulere/hæve disse i forbindelse med asfaltarbejder, for at få dem i korrekt niveau. Vejene er hovedsageligt konstrueret med flydende dæksler og riste, der må påregnes en udgift for grundejerforeningen i forbindelse med denne regulering.
